TEST REPORT

1. Numunelerin Tanımı/ Description of Samples

No	Tip Type	Seri No Serial Number
5	LAP-CX-070	15463

AKIM DARBE TESTİ / CURRENT IMPULSE TESTS

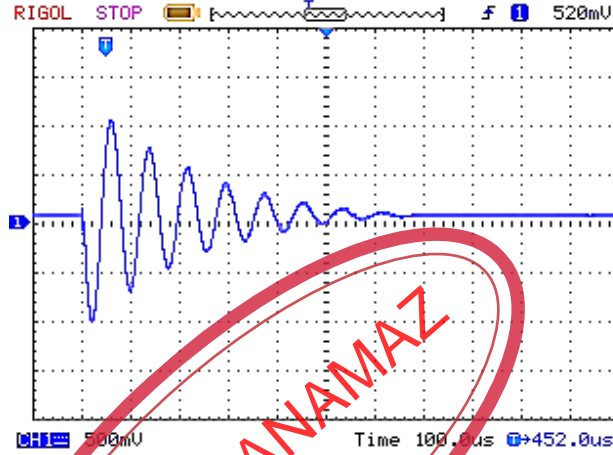
Şekil 4/Fig. 4. Akım darbe Osilogramı Impulse current oscillogram ,

Stages of HVcurrent impulse generator (50kV , 200 KJ) was connected in paralel to produce current impulses . Three successive current impulses with a waveform shown in Fig. 1. was applied to the sample and visually inspected for any damage . The sample connections were also checked if any change occurred in the tightening torque before and after the test . No noticable damage and no significant change in the connections were observed. The test set – up is shown in Test Pictures.

$I_{max.}=200.5 \text{ kA}$ $I_{peak-ort} = 100,25 \text{ kA}$, $\Delta t = 2 \text{ ms}$ olduğundan , $W= (I_{rms})^2 .R . \Delta t$,
 $W = (100,25/\sqrt{2} . 10^3)^2 . 10^{-3} . 2 . 10^{-3} = 10,050 \text{ kJ}$, ve $W/R = 10,050 \text{ kJ} / 10^{-3} = 10.05 \text{ (MJ / ohm)}$ olarak bulunmaktadır. Bu değer standartta öngörülen değerlerin üstündedir ve geçerlidir.

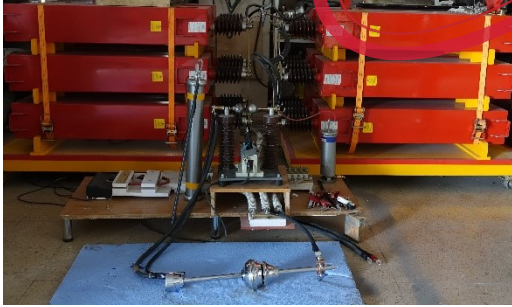
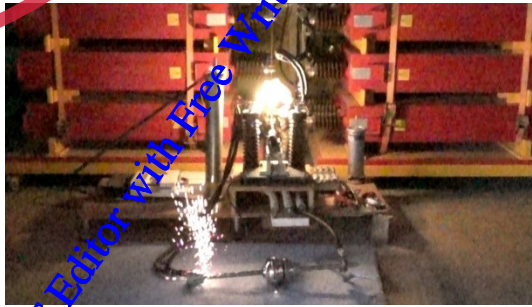
CX-070

- TEST Resimleri:
Akım Darbe Dayanım Test Sistemi ve Test Görşeli.

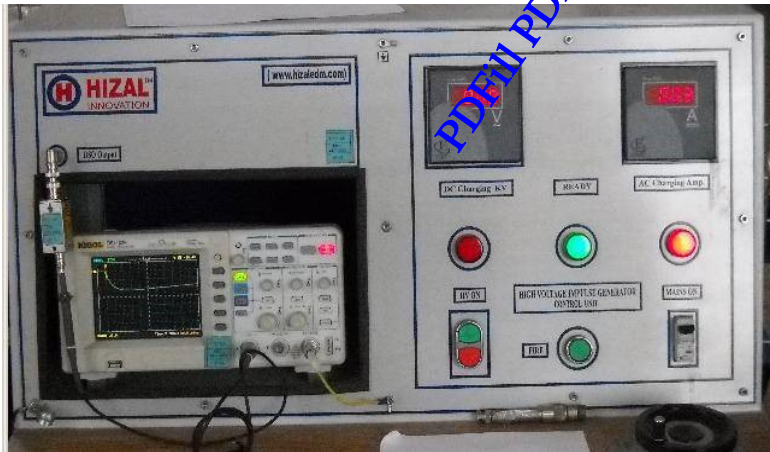
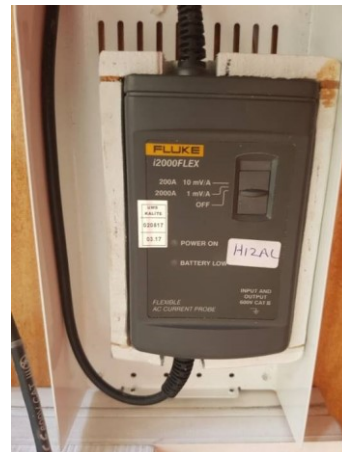
- Akım darbe ölçme ve sistemi ve probu / Impulse current recording system and the current probe
