TEST REPORT

No	Tip Type	Seri No Serial Number
1	LAP-CX-040	46430

2. Deney Metodu : TS-13709 /NFC17-102 (Appendix C) /Version 2011
Method of Test

6.Deney Adı / Test Name	Sonuç /Result
.Yüksek Gerilim Akım Darbe Dayanım Testi – Current Impulse Withstand test 100-120kA current level	OK

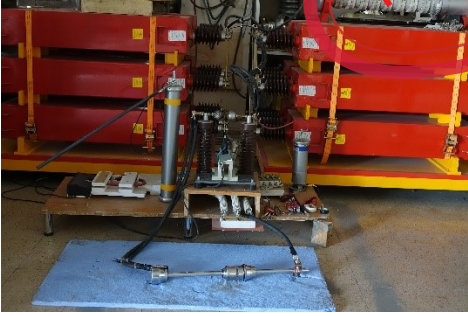
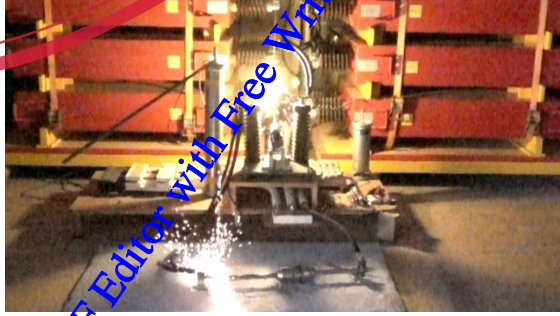
Akım Darbe Dayanım Test Sistemi ve Test Görşeli:

Stages of HVcurrent impulse generator (50kV , 200 KJ) was connected in paralel to produce current impulses . Three successive current impulses with a waveform shown in Fig.1. was applied to the sample and visually inspected for any damage . The sample connections were also checked if any change occurred in the tightening torque before and after the test . No noticable damage and no significant change in the connections were observed. The test set – up is shown in Test Pictures.

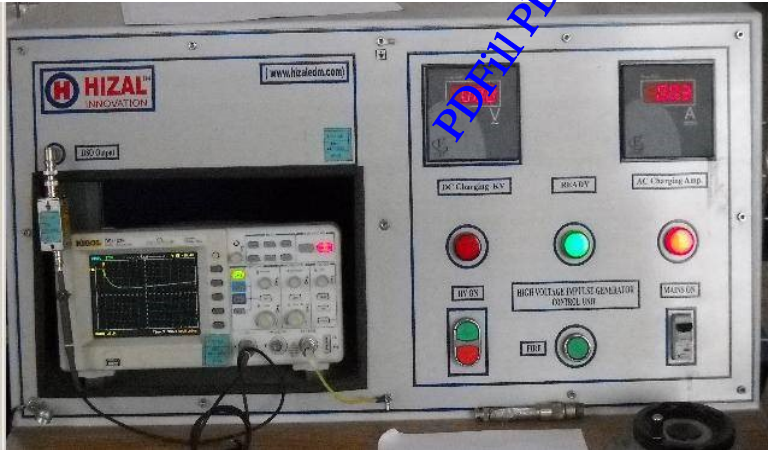
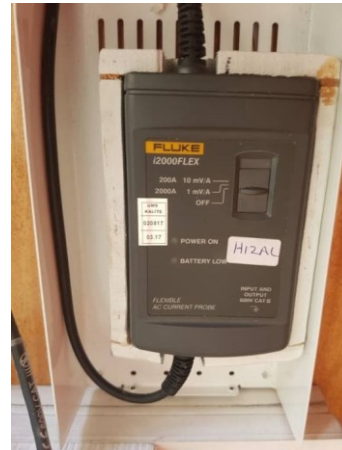
- Akım darbe ölçme ve sistemi ve probu / Impulse current recording system and the current probe

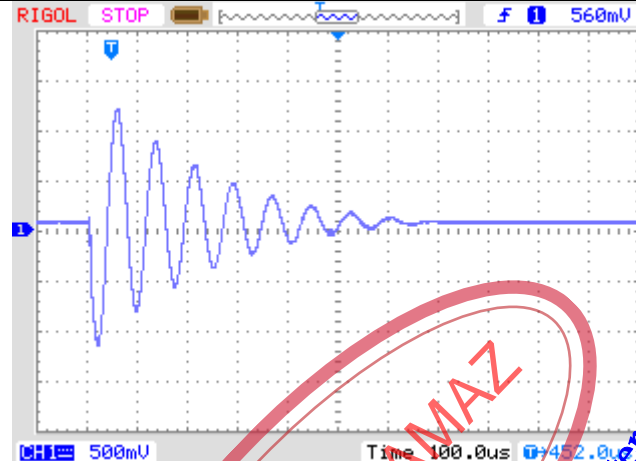
TEST Numune SAMPLE NO:	OSİLOGRAM	TEST MEASUREMENT	TEST RESULT
LAP-CX-040

<p>Geçen Darbe Akımı: $I_{max.} = 227kA$ $I_{peak-ort} = 113,5kA$ $\Delta t = 2 ms$</p> <p>Geçen Enerji: $W = (I_{rms})^2 \cdot R \cdot \Delta t$ $W = (113,5/\sqrt{2} \cdot 10^3)^2 \cdot 10^{-3} \cdot 2 \cdot 10^{-3}$ $= 11,804 kJ$ $W/R = 2605 kJ/10^{-3} = 11,804 (MJ/ohm)$</p>	GEÇTİ/ Passed
